Fair Wear & Tear

Richtlijnen voor het
bedrijfsvoertuig

Acceptabele en onacceptabele schade

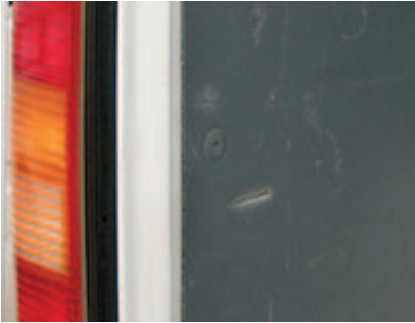
Schuurplekken of krassen of vervorming van de binnenbekleding van de laadruimte zolang het functioneren van de portieren niet gehinderd wordt.

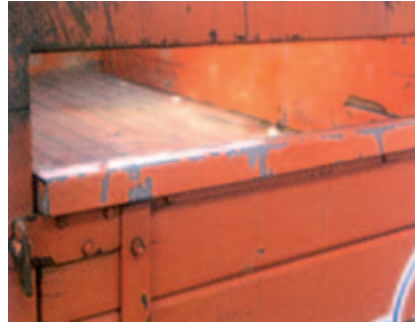
Deuken of butsen in de scheidingswanden als gevolg van het vervoer of laden/lossen van goederen, zolang het gebruik van laad- en passagiersruimte hierdoor niet nadelig wordt beïnvloed.

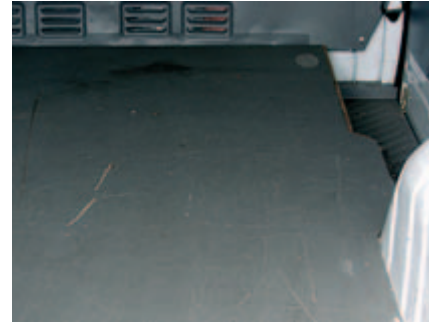
Slijtplekken op de dorpels van de laadruimte of wanden als gevolg van normale laad- en losactiviteiten.

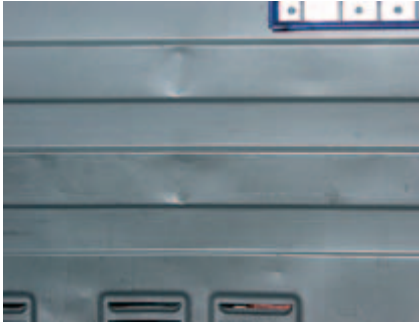
Slijt- en schuurplekken en krassen op de laadvloer als gevolg van het vervoer van goederen of laad-/losactiviteiten.

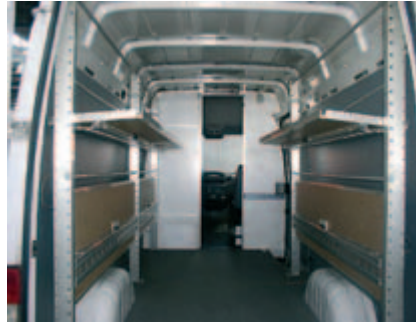
Later in het voertuig gemonteerde onderdelen, zolang deze deskundig zijn ingebouwd en voldoen aan de regelgeving die voor het voertuig geldt.

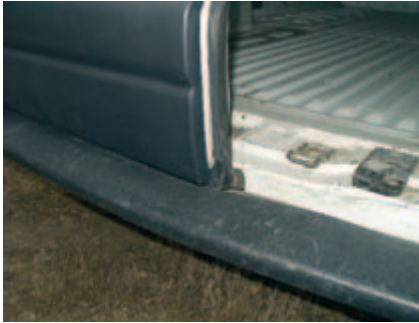
Schuurplekken en krassen of slijtplekken op dorpels van de laadruimte of op bumpers rond het laadgedeelte.

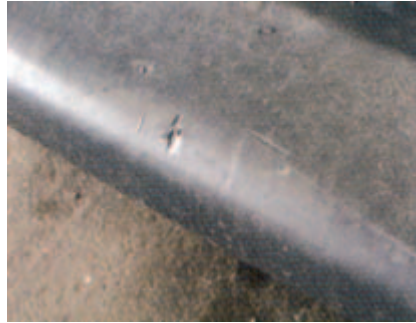
Beschadigingen aan de dorpels van de laadruimte als gevolg van het laden of lossen van goederen, zonder nadelige invloed op de werking van bumpers, verlichting, nummerplaat etc.

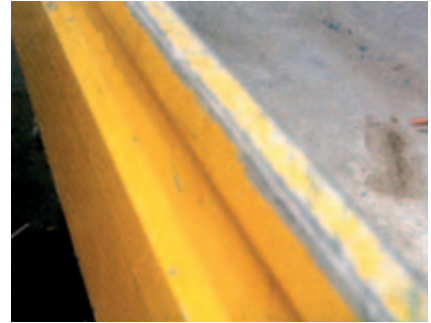
Slijtplekken op de dorpels van achter- of zijportieren van de laadruimten als gevolg van laden of lossen.

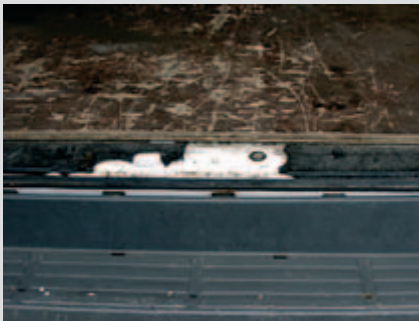
Gaten, scheuren of ontbrekende delen uit de laadvloer of bekleding van de laadruimte.

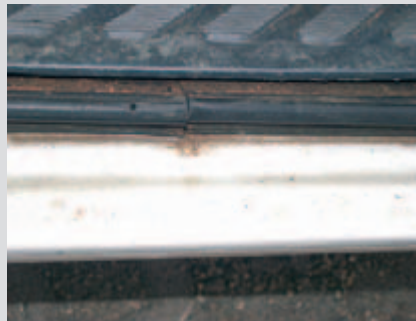
Beschadiging van carrosseriedelen of lak in het laadgedeelte, met roest tot gevolg.

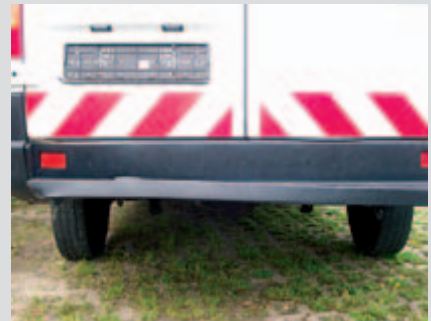
Schuurplekken en krassen op de bumpers in de nabijheid van de laaddorpel als gevolg van het laden of lossen van goederen, waarbij de functie niet nadelig wordt beïnvloed.

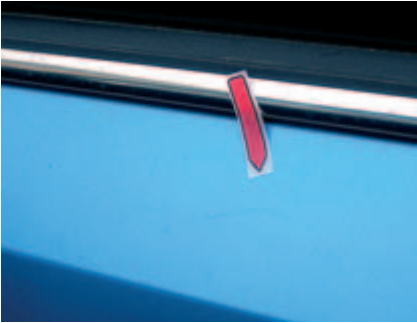
Schuurplekken en krassen in de lak die door middel van polijsten kunnen worden verwijderd en waarvoor opnieuw lakken niet noodzakelijk is.

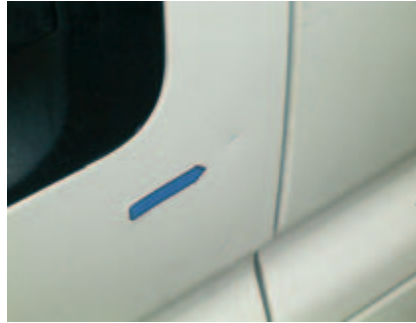
Maximaal twee deuken of blutsen per carrosseriedeel, bijv. per portier of spatbord.

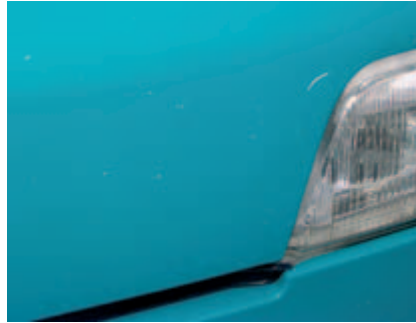
Schuurplekken of krassen met een lengte van maximaal 10 cm.

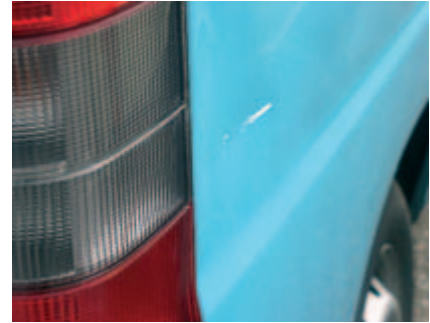
Schuurplekken of krassen, ook met beschadiging van de lak, met een doorsnee van maximaal 2 cm (de grootte van een muntstuk van 1 euro).

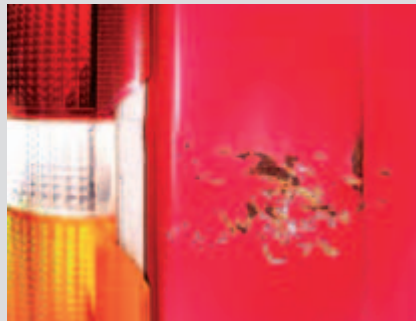
Schuurplekken of krassen waarbij de laklaag beschadigd is (tot op het basismateriaal) of die, door de hoeveelheid beschadigingen op één carrosserie-deel, de visuele toestand van het voertuig aanzienlijk verslechteren.

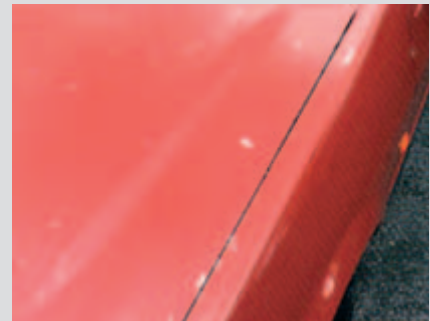
Schuurplekken en krassen waarbij de laklaag beschadigd is, of meer dan twee krassen op hetzelfde carrosserie-deel.

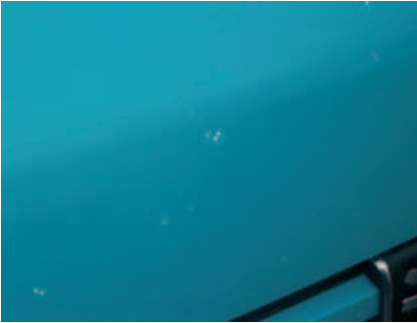
Schuurplekken, krassen of afwijkingen met een lengte van maximaal 10 cm of steenslag als dit niet meer dan 25% bedraagt van het carrosseriedeel (bijv. de motorkap).

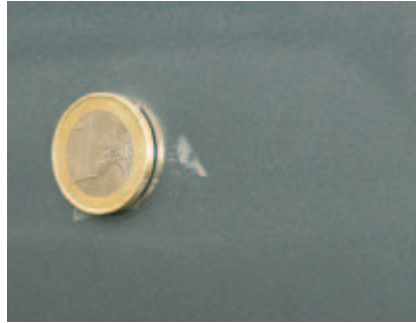
Deuken of blutsen, ook met beschadiging van de laklaag, met een doorsnee van maximaal 2 cm (de grootte van een muntstuk van 1 euro).

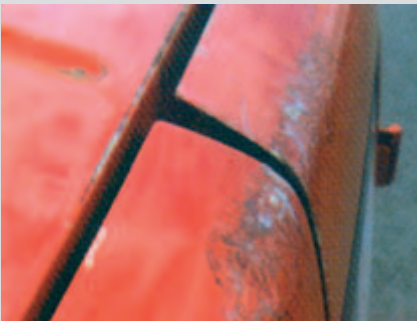
Krassen, lakschade of slijtage van de carrosseriedelen anders dan aan het normale laadgedeelte. Lakschade aan dakdorpels als gevolg van ondeugdelijk laden/lossen op/van imperiaals.

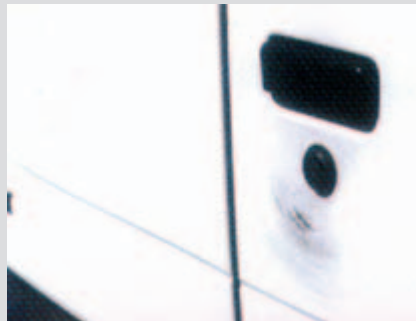
Schuurplekken of krassen die, door de hoeveelheid beschadigingen op één carrosseriedeel, de visuele toestand van het voertuig aanzienlijk verslechteren.

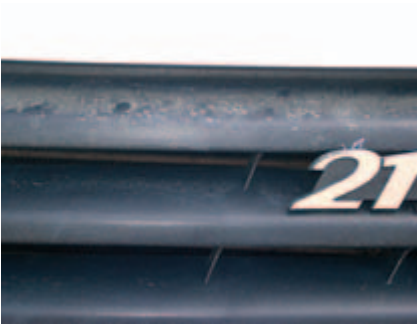
Schuurplekken of krassen van maximaal 10 cm lang, die (bij een gelakte gril) niet door de laklaag dringen. Bij een niet-gelakte gril mogen de krassen niet tot op het basismateriaal doordringen.

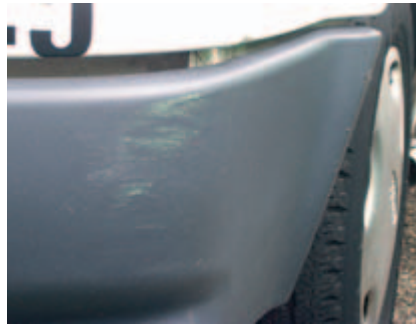
Schuurplekken of krassen van maximaal 10 cm lang, die (bij een gelakte bumper) niet door de laklaag dringen.

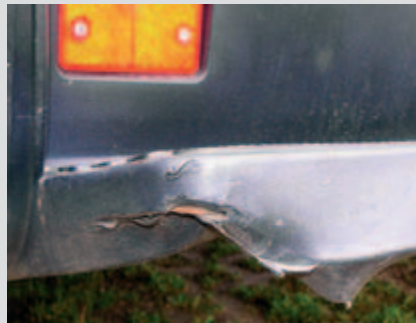
Bumpers met barsten of scheuren als gevolg van stoten. Ontbrekende afdekking van de trekstang of afneembare aanhangwagenkoppeling.

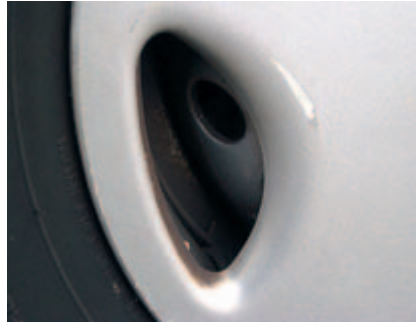
Schuurplekken of krassen op de wioldoppen waarbij het materiaal niet beschadigd is. Wioldoppen mogen geen vervorming vertonen.

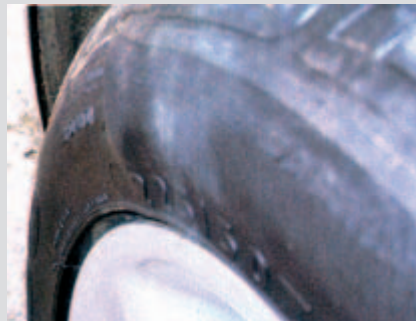
Duidelijk zichtbare blutsen als gevolg van scheuren in de zijwanden van de band, of ontbrekend materiaal.

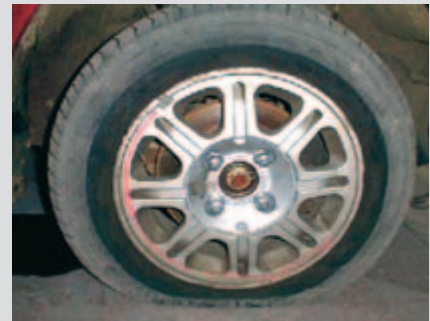
Banden met onvoldoende luchtdruk (ongeacht de reden), hetzij als gevolg van schade, hetzij door een lek. En alle beschadigingen die de veiligheid van het voertuig nadelig beïnvloeden.

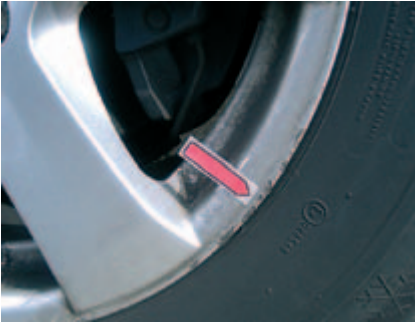
Schuurplekken, krassen en afzetting op de velgen, indien de velg niet vervormd is.

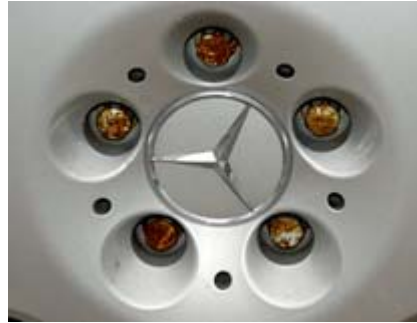
De wieldoppen vertonen duidelijke plekken van roest, maar ze bevinden zich niet rondom en kunnen worden verwijderd.

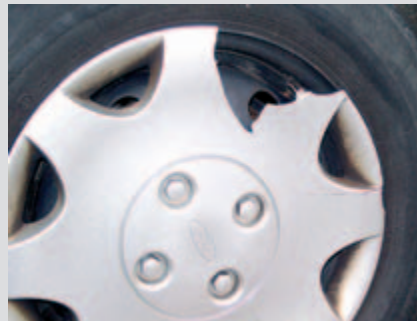
Barsten in de wieldoppen of ontbrekende delen van de wieldoppen. Schuurplekken of krassen die de wioldop kunnen vervormen.

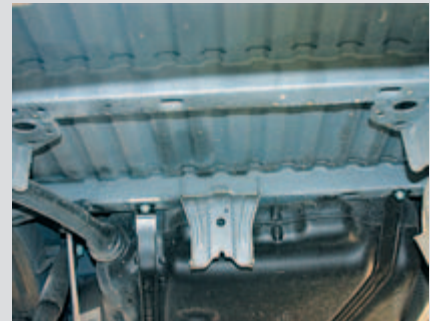
Ontbrekend reservewiel, als het in de basisuitrusting opgenomen is, of een ontbrekende of onvolledige “mobiliteitsset”.

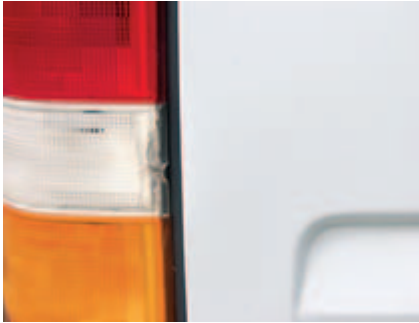
Scheuren of kleine barsten in de richtingaanwijzers of nummerplaatverlichting, waarbij de veiligheid of de juiste werking niet in gevaar komt.

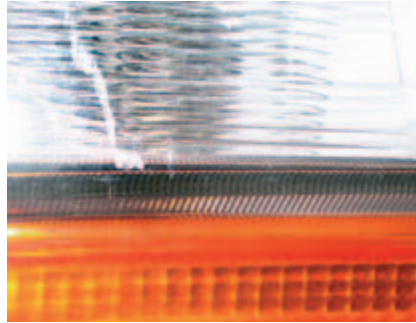
Scheuren of kleine barsten in de verlichting waarbij de juiste werking of de veiligheid van het voertuig niet in gevaar komt.

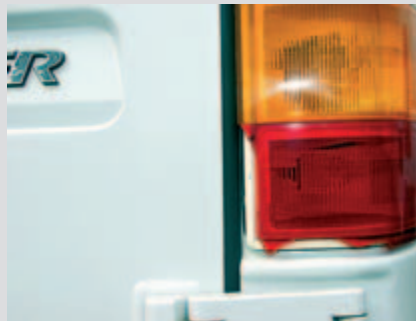
Scheuren of gaten die de technische functie beïnvloeden.

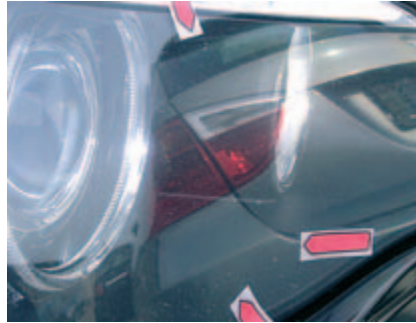
De schade kan een gaatje of barst zijn, met negatieve gevolgen voor de werking.

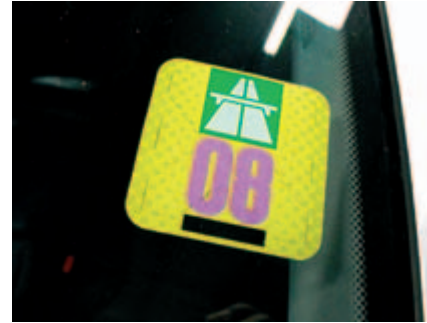
Alle stickers op het glas, aan de binnen- en buitenkant.

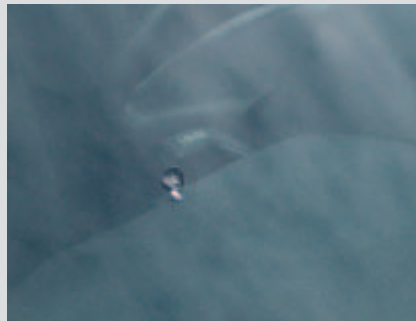
Barsten over de gehele voorruit, met schade aan de buitenste glaslaag. Schade als gevolg van steenslag waardoor bij technische controle niet wordt voldaan aan de wettelijke vereisten van verkeersveiligheid.

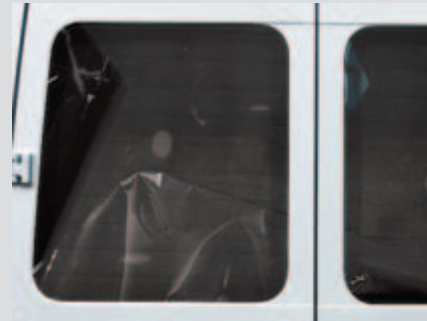
Zelf gemonteerde zonbeschermingen of gekleurde strips moeten volledig van de voorruit verwijderd worden als ze niet professioneel aangebracht zijn of als ze van de hoeken van de voorruit beginnen los te komen.

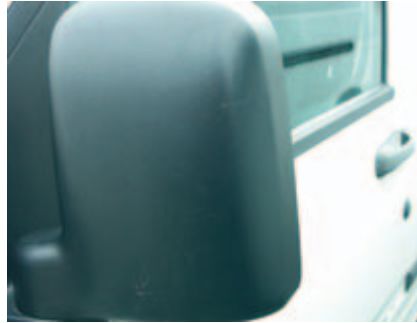
Schuurplekken of krassen van maximaal 5 cm lang, die (bij gelakte spiegels) niet door de laklaag dringen.

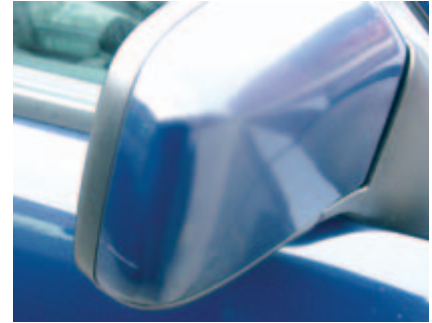
Bij niet-gelakte spiegels mogen de krassen niet doordringen tot op het basismateriaal. De werking mag niet worden beïnvloed.

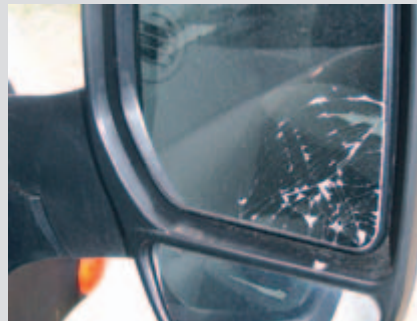
Er mogen geen barsten in het glas zitten. De spiegels mogen niet zijn vervormd en de werking mag niet worden beïnvloed.

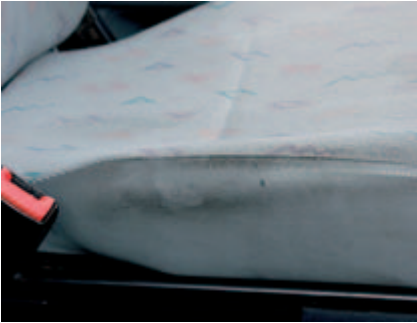
De stoelen zijn zichtbaar intensief gebruikt. De zitting is doorgezakt. Het bekledingsmateriaal is niet strak gespannen en/of de stoelen vertonen slijtplekken als gevolg van het in- en uitstappen.

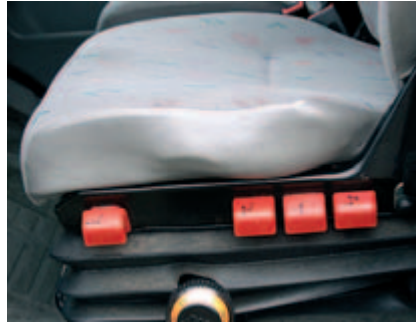
De zitting is doorgezakt onder het gewicht van de bestuurder en de zijanten van de stoel zijn vervormd.

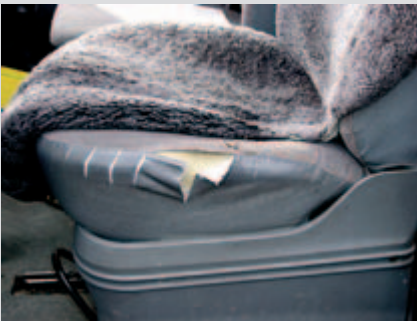
De stoelbekleding is gescheurd of er ontbreekt bekledingsmateriaal.

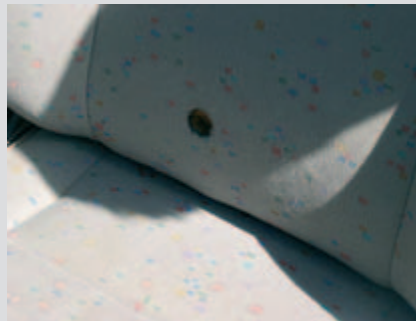
Er zitten schroeiplekken of gaten in de bekleding. Als gevolg van duidelijk merkbare ingetrokken geur zijn de stoelen niet langer geschikt voor gebruik.

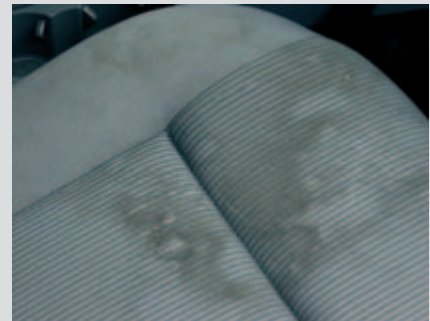
De stoelen zijn sterk vervuild. Het gaat niet alleen om oppervlakkige vlekken; ze kunnen niet door middel van normale reiniging worden verwijderd.

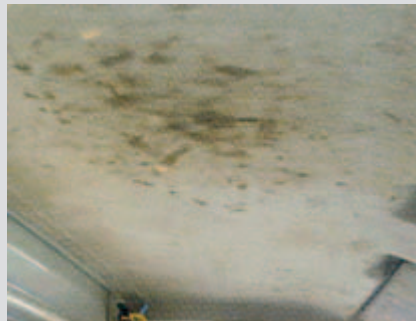
De dakbekleding van de bestuurderscabine vertoont vlekken. Het gaat niet alleen om oppervlakkige vlekken; ze kunnen niet door middel van normale reiniging worden verwijderd. Hemelbekleding met spanbaleinen vertoont materiaalscheuren of is bij de naden uitgescheurd.

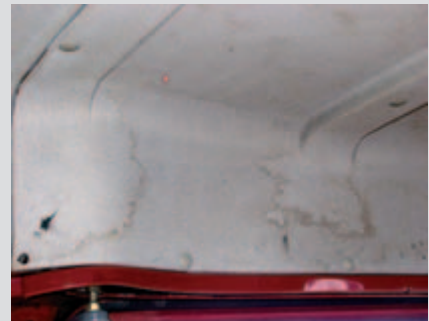
Dakplaten zijn vervormd, de bekleding vertoont scheuren, of is sterk vervuild.

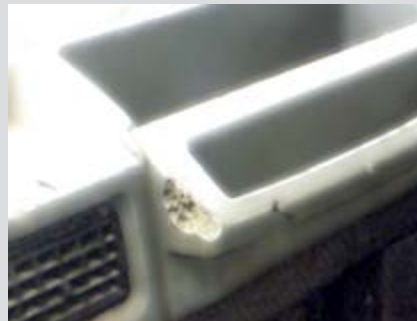
De opbergruimte in de portieren of in het dashboard is uitgescheurd of er zitten barsten in het materiaal.

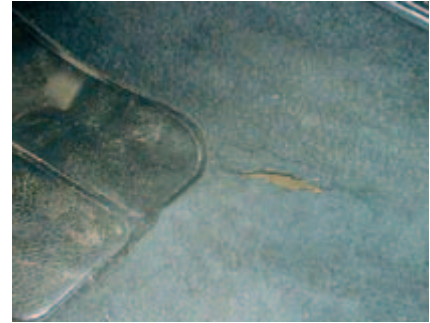
De vloerbekleding is zichtbaar intensief gebruikt...

...de meest intensief gebruikte plaatsen vertonen slijtage, verkleuring en scheuren.

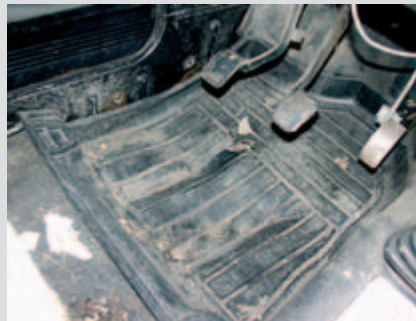
De vloerbekleding van het voertuig vertoont scheuren of gaten of is sterk vervuild.

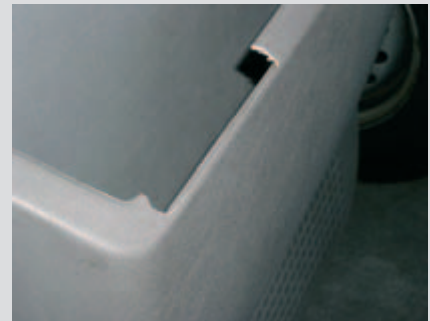
Vorraadvakken in de deuren of in het dashboard zijn gescheurd of gebroken.
